ACTA CIRCUNSTANCIADA BAJA DOCUMENTAL POR SINIESTRO

DICTAMEN TÉCNICO DE EVALUACIÓN ESTRUCTURAL: ARCHIVO ESTATAL "BELISARIO DOMINGUEZ", UBICADA EN LA CIUDAD DE TEPIC, MUNICIPIO DE TEPIC, NAYARIT.

Reporte fotográfico Edificio A

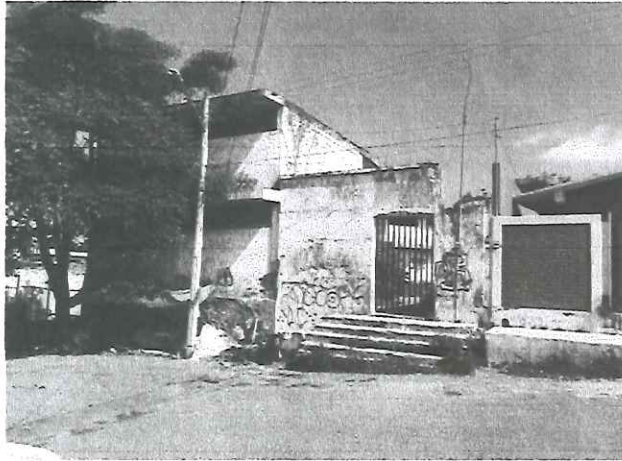
Imagen Vista fachada principal

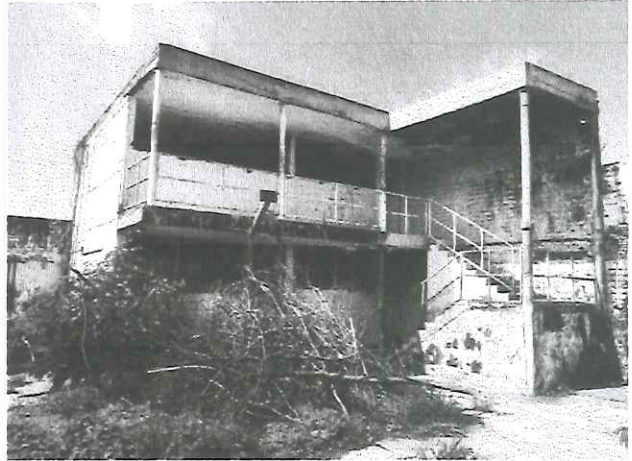
Vista de Edificio A

Para el caso del Edificio A, la estructura principal muestra daños severos por diversas patologías en la estructura, que pone en riesgo la seguridad y estabilidad estructural del Edificio. Por lo que se recomienda la demolición y/o sustitución del **Edificio A**.

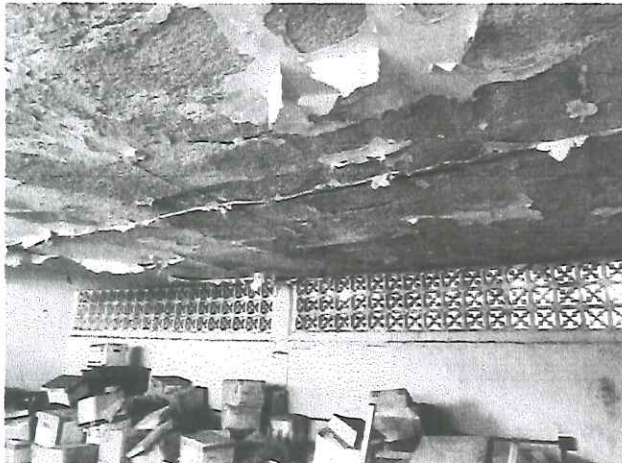
Respecto a la losa de azotea y de entrepiso cuenta con aplanados muy dañados, cuyo aplanado no se encuentra adherido completamente a la superficie de la losa, en algunas áreas de la losa se observa la exposición del acero con un alto grado de corrosión, desprendimiento de aplanados y desconchamiento del concreto que recubre las barras de acero. Por los sondeos que se realizaron se pudo constatar que se trata de una losa aligerada mediante block de jalcreto, así mismo no se pudo verificar la separación de las nervaduras ni la sección de las mismas, por otra parte, al interior de las aulas en la losa se pudo apreciar una deflexión de aproximadamente de 4.00 cm.

Imagen losa de entrepiso

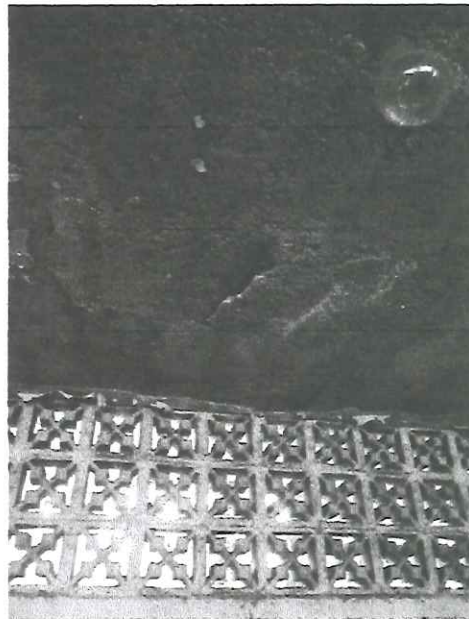
Imagen losa de entrepiso

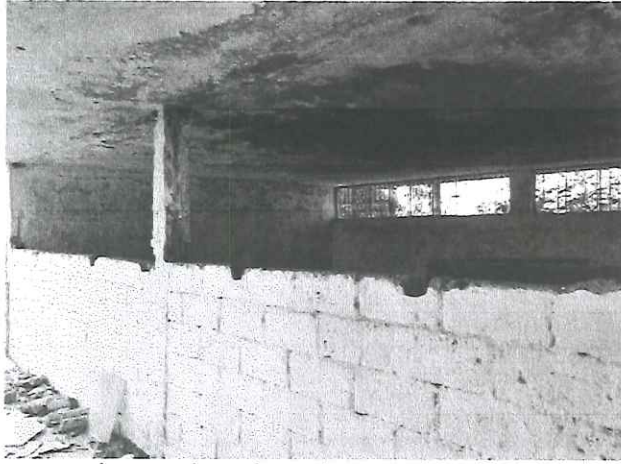
Con relación al Edificio A, el desprendimiento del recubrimiento (aplanado de mortero-arena), se debe al desconchamiento debido a un alto grado de corrosión del acero de refuerzo de las nervaduras de la losa, esto a causa de la infiltración de agua y a un deficiente o nulo mantenimiento preventivo, estas patologías del concreto se observan tanto en la losa de azotea, así como la losa de entrepiso; por otra parte, se observan deformaciones 4.00 cm, que es una deformación superior a la permisible para el claro de las losas. En cuanto a los muros de block se observa una grieta de aproximadamente 1-2 mm de espeso de forma diagonal en el eje A entre 2-3, esto debido a asentamientos diferenciales. Para el caso de las columnas C2 se trata de tubos de concreto circular de 18 cm de diámetro acondicionadas para funcionar como columnas. Cabe mencionar que se trata de una edificación de aproximadamente de 50 años de servicio, que de acuerdo al estado físico que presenta, se trata de una edificación no estable y en riesgo de colapso.

Imagen losa de azotea

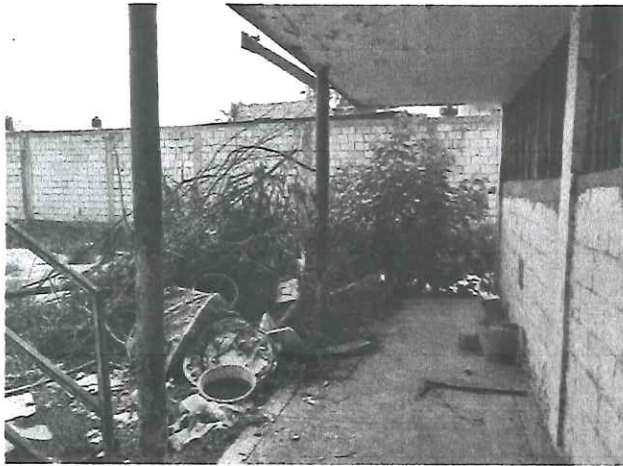
Para las escaleras esta provista de dos columnas a base de tubería (asbesto-cemento) de 18 cm de diámetro, por otra parte, en las marquesinas se cuenta con 4 columnas de Tubo de acero de 10 cm de diámetro estas se observan con oxido moderado. Así mismo en los ejes A y B en el centro del claro se tiene como apoyo un castillo de 20x15 cm provista de acero de 4

Marquesisa en planta baja y columnas C1

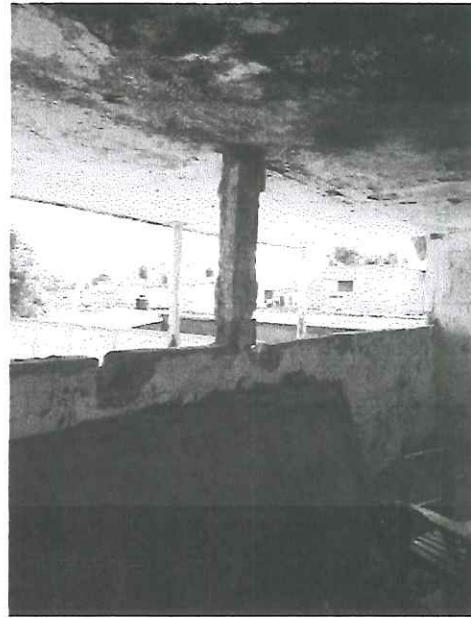
varillas Num. 4, y estribos de alambIÓN, esta columna o castillo se tiene el acero expuesto con un nivel de corrosión medio.

Columna en planta alta

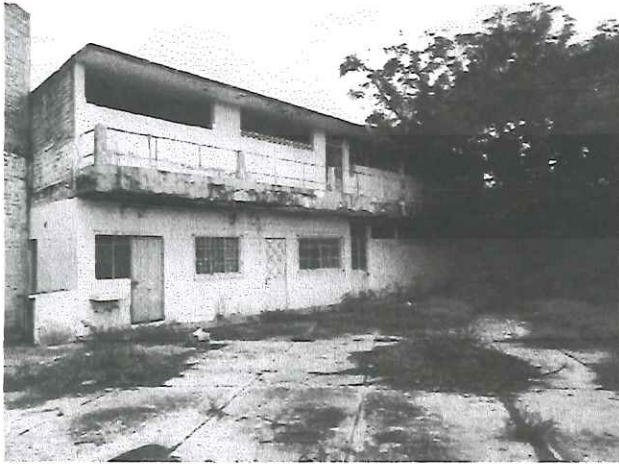
Vista fachada principal Edificio B

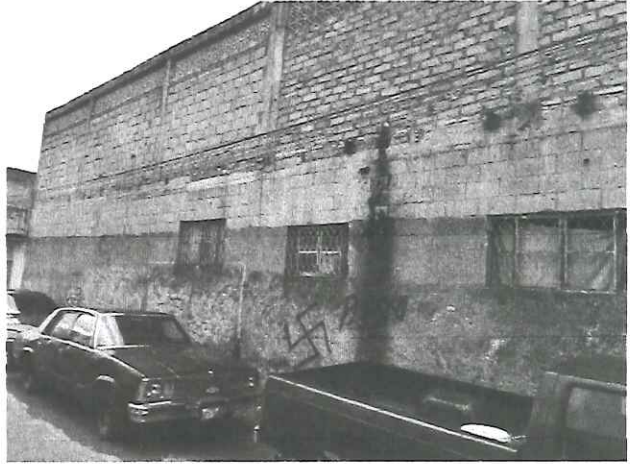
Vista facha posterior Edificio B

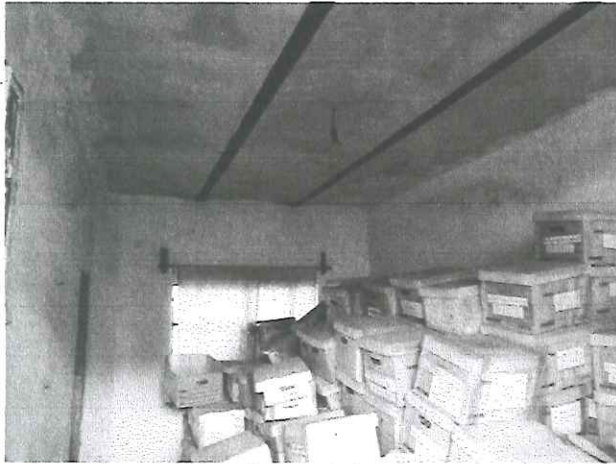
En el edificio tenemos como losa de entrepiso una losa catalana con vigas IPS de 6"x4" a cada 1.00 metro que se encuentran con un nivel de corrosión de que va de moderado a medio y observan un buen comportamiento. Pero dentro de las observaciones se pudo verificar que las vigas están apoyadas sobre una trabe de concreto severamente dañada, con acero expuesto con un alto grado de corrosión en riesgo de colapso, esta trabe se ubica en la losa de entrepiso en el eje B entre 4-7. Para el caso de la losa de azotea esta fue hecha en dos secciones distintas, la primera sección que es la más dañada es una losa aligerada a base de nervaduras de concreto reforzado y block, con un recubrimiento con acabado rustico muy dañado, esta sección de losa se ubica en los ejes 4-7 entre A-C, presenta deflexiones muy altas de más de 4 cm. La segunda sección se trata losa de azotea es de concreto macizo reforzado y esta se ubica en los ejes 1-4 entre A-C, en el interior del espacio en los ejes 1-4 entre A-B no se observa ninguna patología del concreto que sea significativa, por otra parte, en la marquesina

Losa de entrepiso (losa catalana)

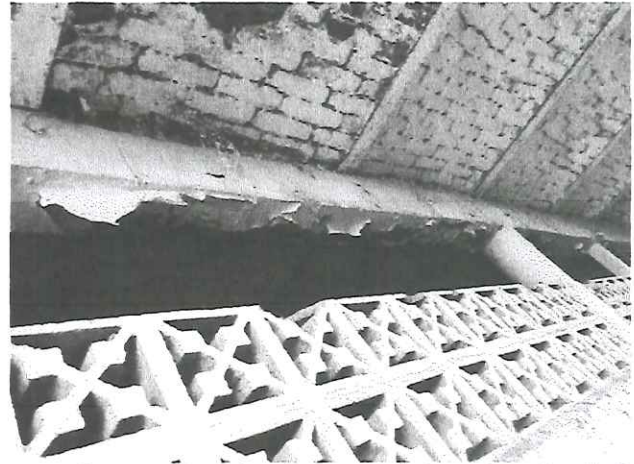
Imagen de trabe de Apoyo de losa de entrepiso

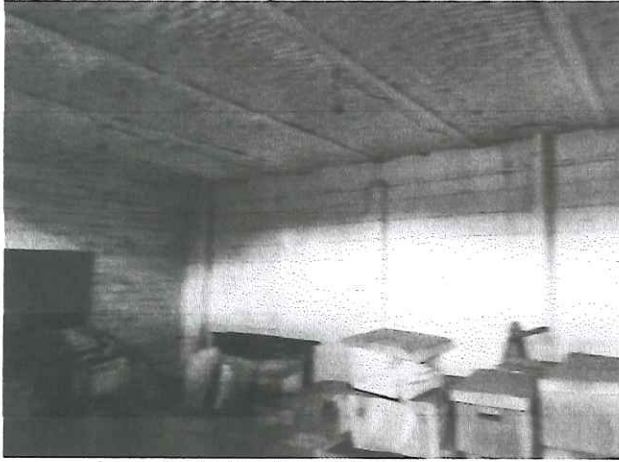
Losa de Entrepiso Edificio B

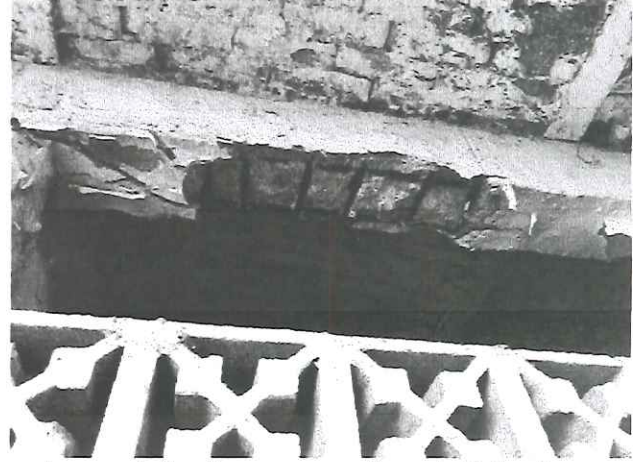
Imagen trabe de apoyo para losa de Entrepiso

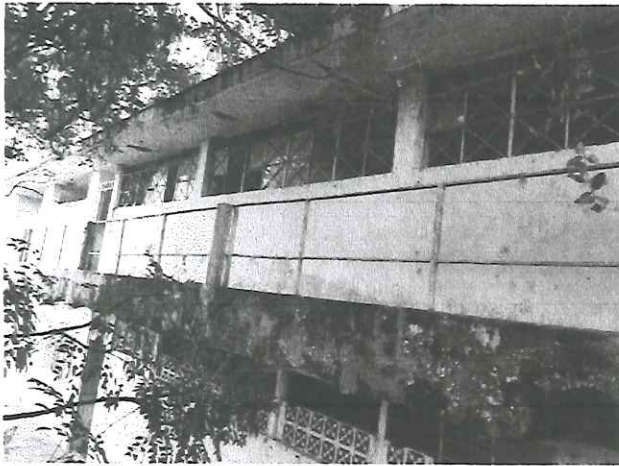
Vista de pasillo en planta alta Edificio B

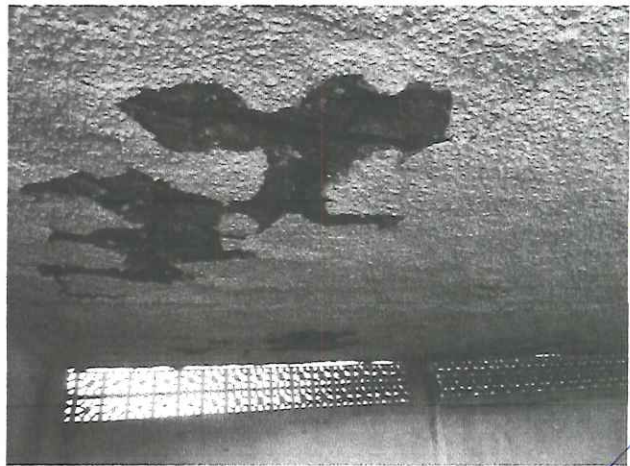
Losa de azotea en edificio B (entre ejes A-B de 4-7)

Para el Edificio B, de acuerdo a los hallazgos de esta inspección, se puede dictaminar en áreas o sección, para área comprendida ubicada en los ejes A-C entre 4-5, no garantiza la seguridad y estabilidad estructural, se recomienda la sustitución y/o demolición.

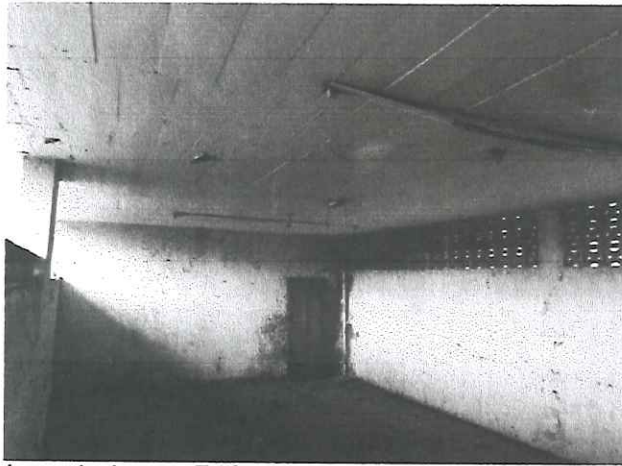
Losa de Azotea Edificio B (entre ejes A-B de 1-4)

Para la sección comprendida en los ejes A-C entre 1-4 por los hallazgos observados del Edificio B, presenta un comportamiento estable en su estructura así mismo por otra parte **No cumple** con los Requerimientos de servicios para estructuras de mampostería de acuerdo a los capítulos 5 "Mamposterías confinadas" y/o capítulo 6 "Mampostería reforzada interiormente" de las Normas Técnicas Complementarias para el Diseño y Construcción de estructuras de Mampostería, Gaceta oficial del Distrito Federal Tomo I. Por lo que se recomienda para esta sección la Sustitución o Restauración, para garantizar una estructura estable y segura.

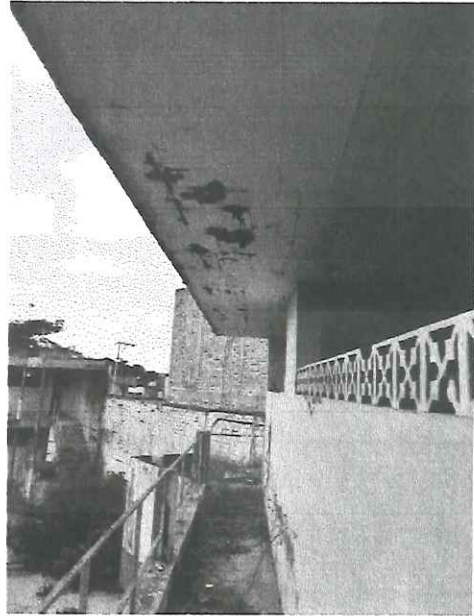
de esa misma losa observa algunas zonas con exposición de acero con un grado intermedio de corrosión.

Marquesina losa azotea (entre ejes B-C de 1-4)

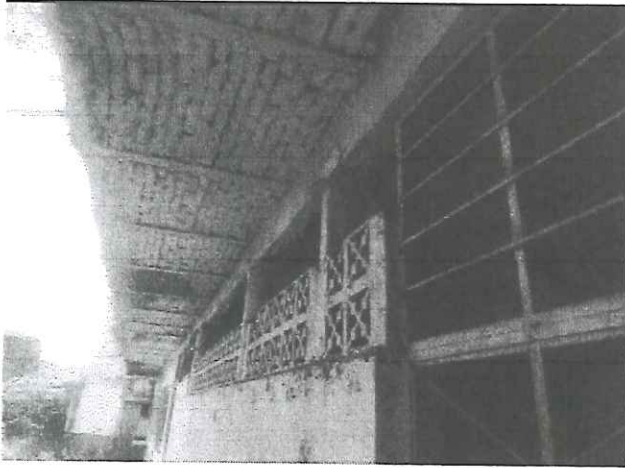
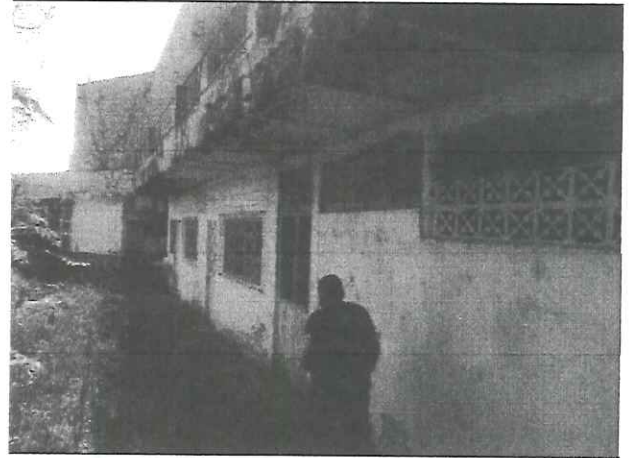
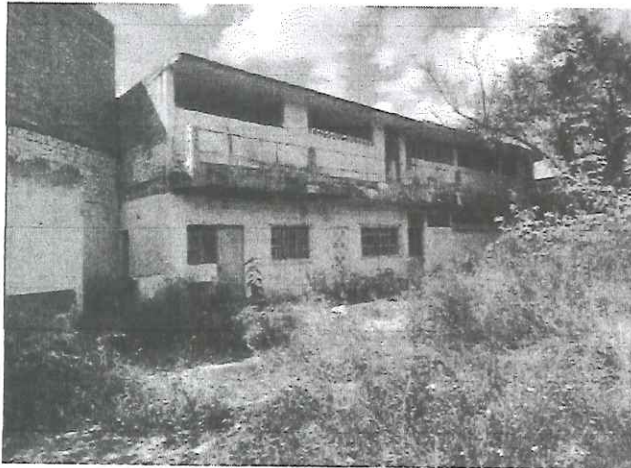
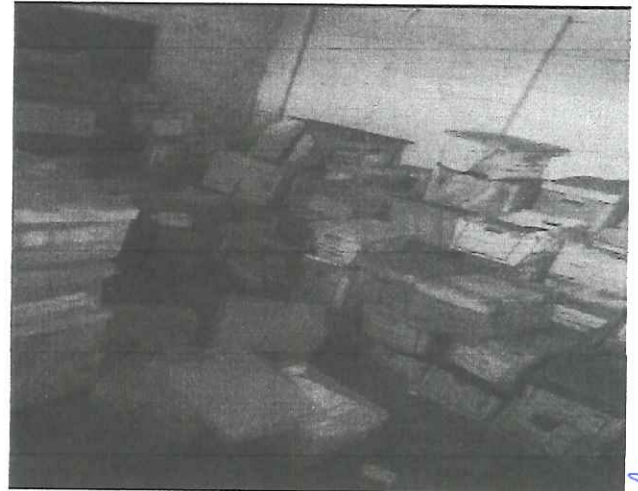
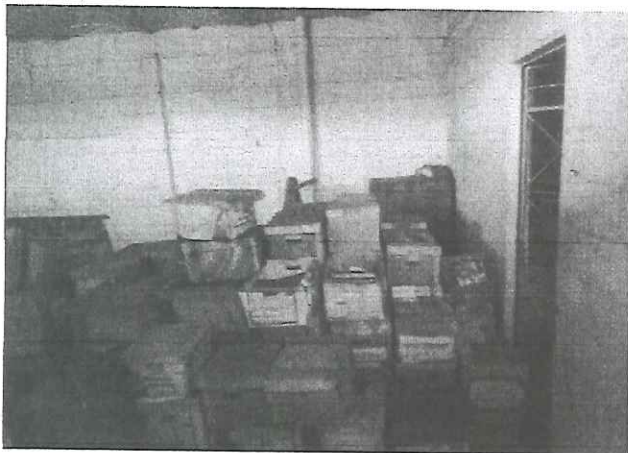
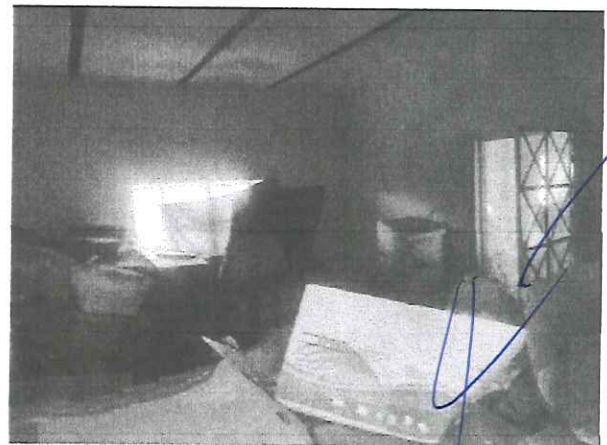
EVIDENCIA FOTOGRÁFICA

Se observa un edificio de 2 niveles en abandono total, con condiciones físicas y posibles daños como agrietamientos a los elementos estructurales, así como deterioro en su estructura total, así mismo en 4 aulas de la planta baja se observan cajas de archivo muerto, con amplio espectro de oxidación residual, presencia de termitas, hongos, humedad y avanzado deterioro en la documentación existente, con altas posibilidades de presentar en su remoción a traslado, riesgo a la salud en la persona.

Derivado a lo anterior señalado, se recomienda la destrucción total del archivo, por las condiciones en que prevalecen, así mismo la estructura de la edificación si presenta riesgo para realizar dichas tareas.
