ACTA CIRCUNSTANCIADA BAJA DOCUMENTAL POR SINIESTRO

DICTAMEN TÉCNICO DE EVALUACIÓN ESTRUCTURAL: ARCHIVO ESTATAL "BELISARIO DOMINGUEZ", UBICADA EN LA CIUDAD DE TEPIC, MUNICIPIO DE TEPIC, NAYARIT.

Reporte fotográfico Edificio A

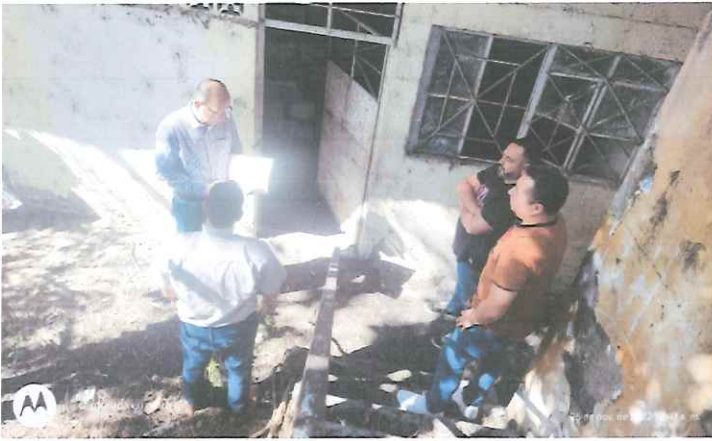
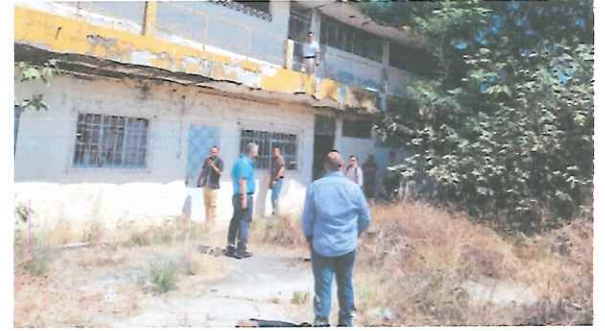
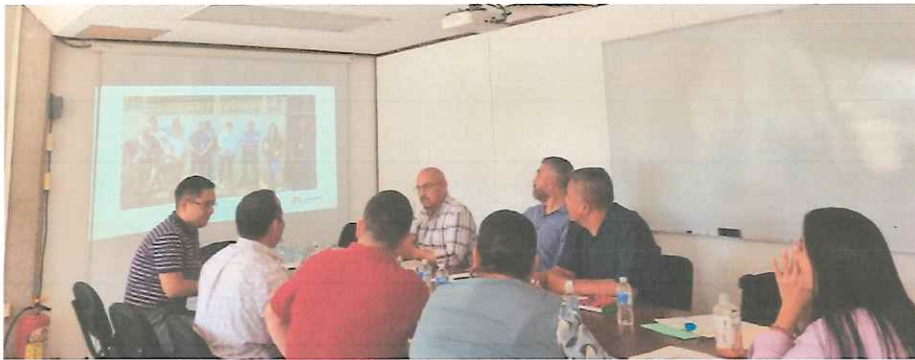
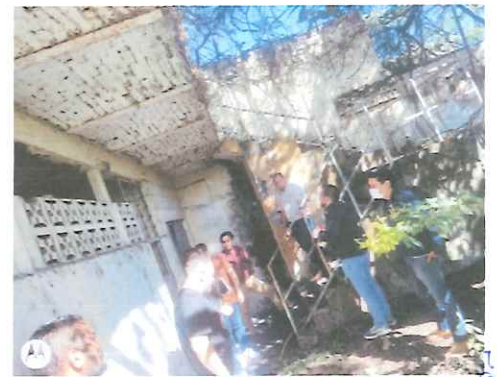
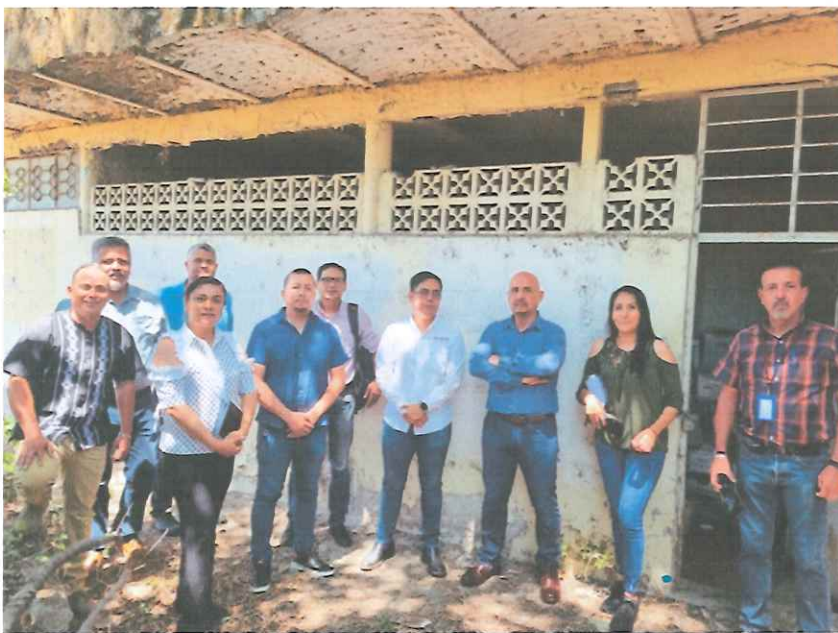
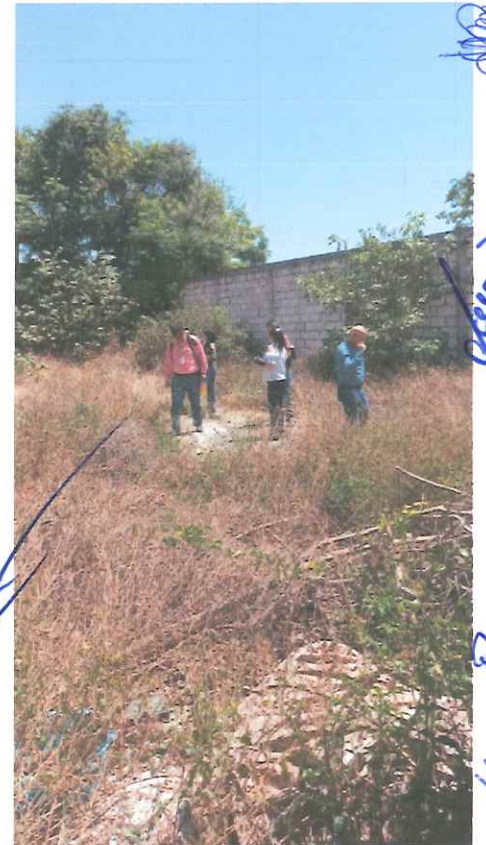
Integrantes del Grupo Interdisciplinario de Archivos de la Secretaría de Educación con la presencia de personal de la Secretaría para la Honestidad y Buena gobernanza y la Dirección General del Archivo General del Estado de Nayarit.
